COMUNE DI BERNAREGGIO
(Provincia di Monza e della Brianza)

PIANO DI GOVERNO DEL TERRITORIO
ai sensi art. 57 L.R. 11 marzo 2005, n. 12
AGGIORNAMENTO DELLA COMPONENTE GEOLOGICA, IDROGEOLOGICA E SISMICA
ai sensi D.G.R. IX/2616 del 30/11/2011 e s.m.i.

Tav. 3A

CARTA DELLA SUSCETTIVITA' AL FENOMENO DEGLI OCCHIPOLLINI

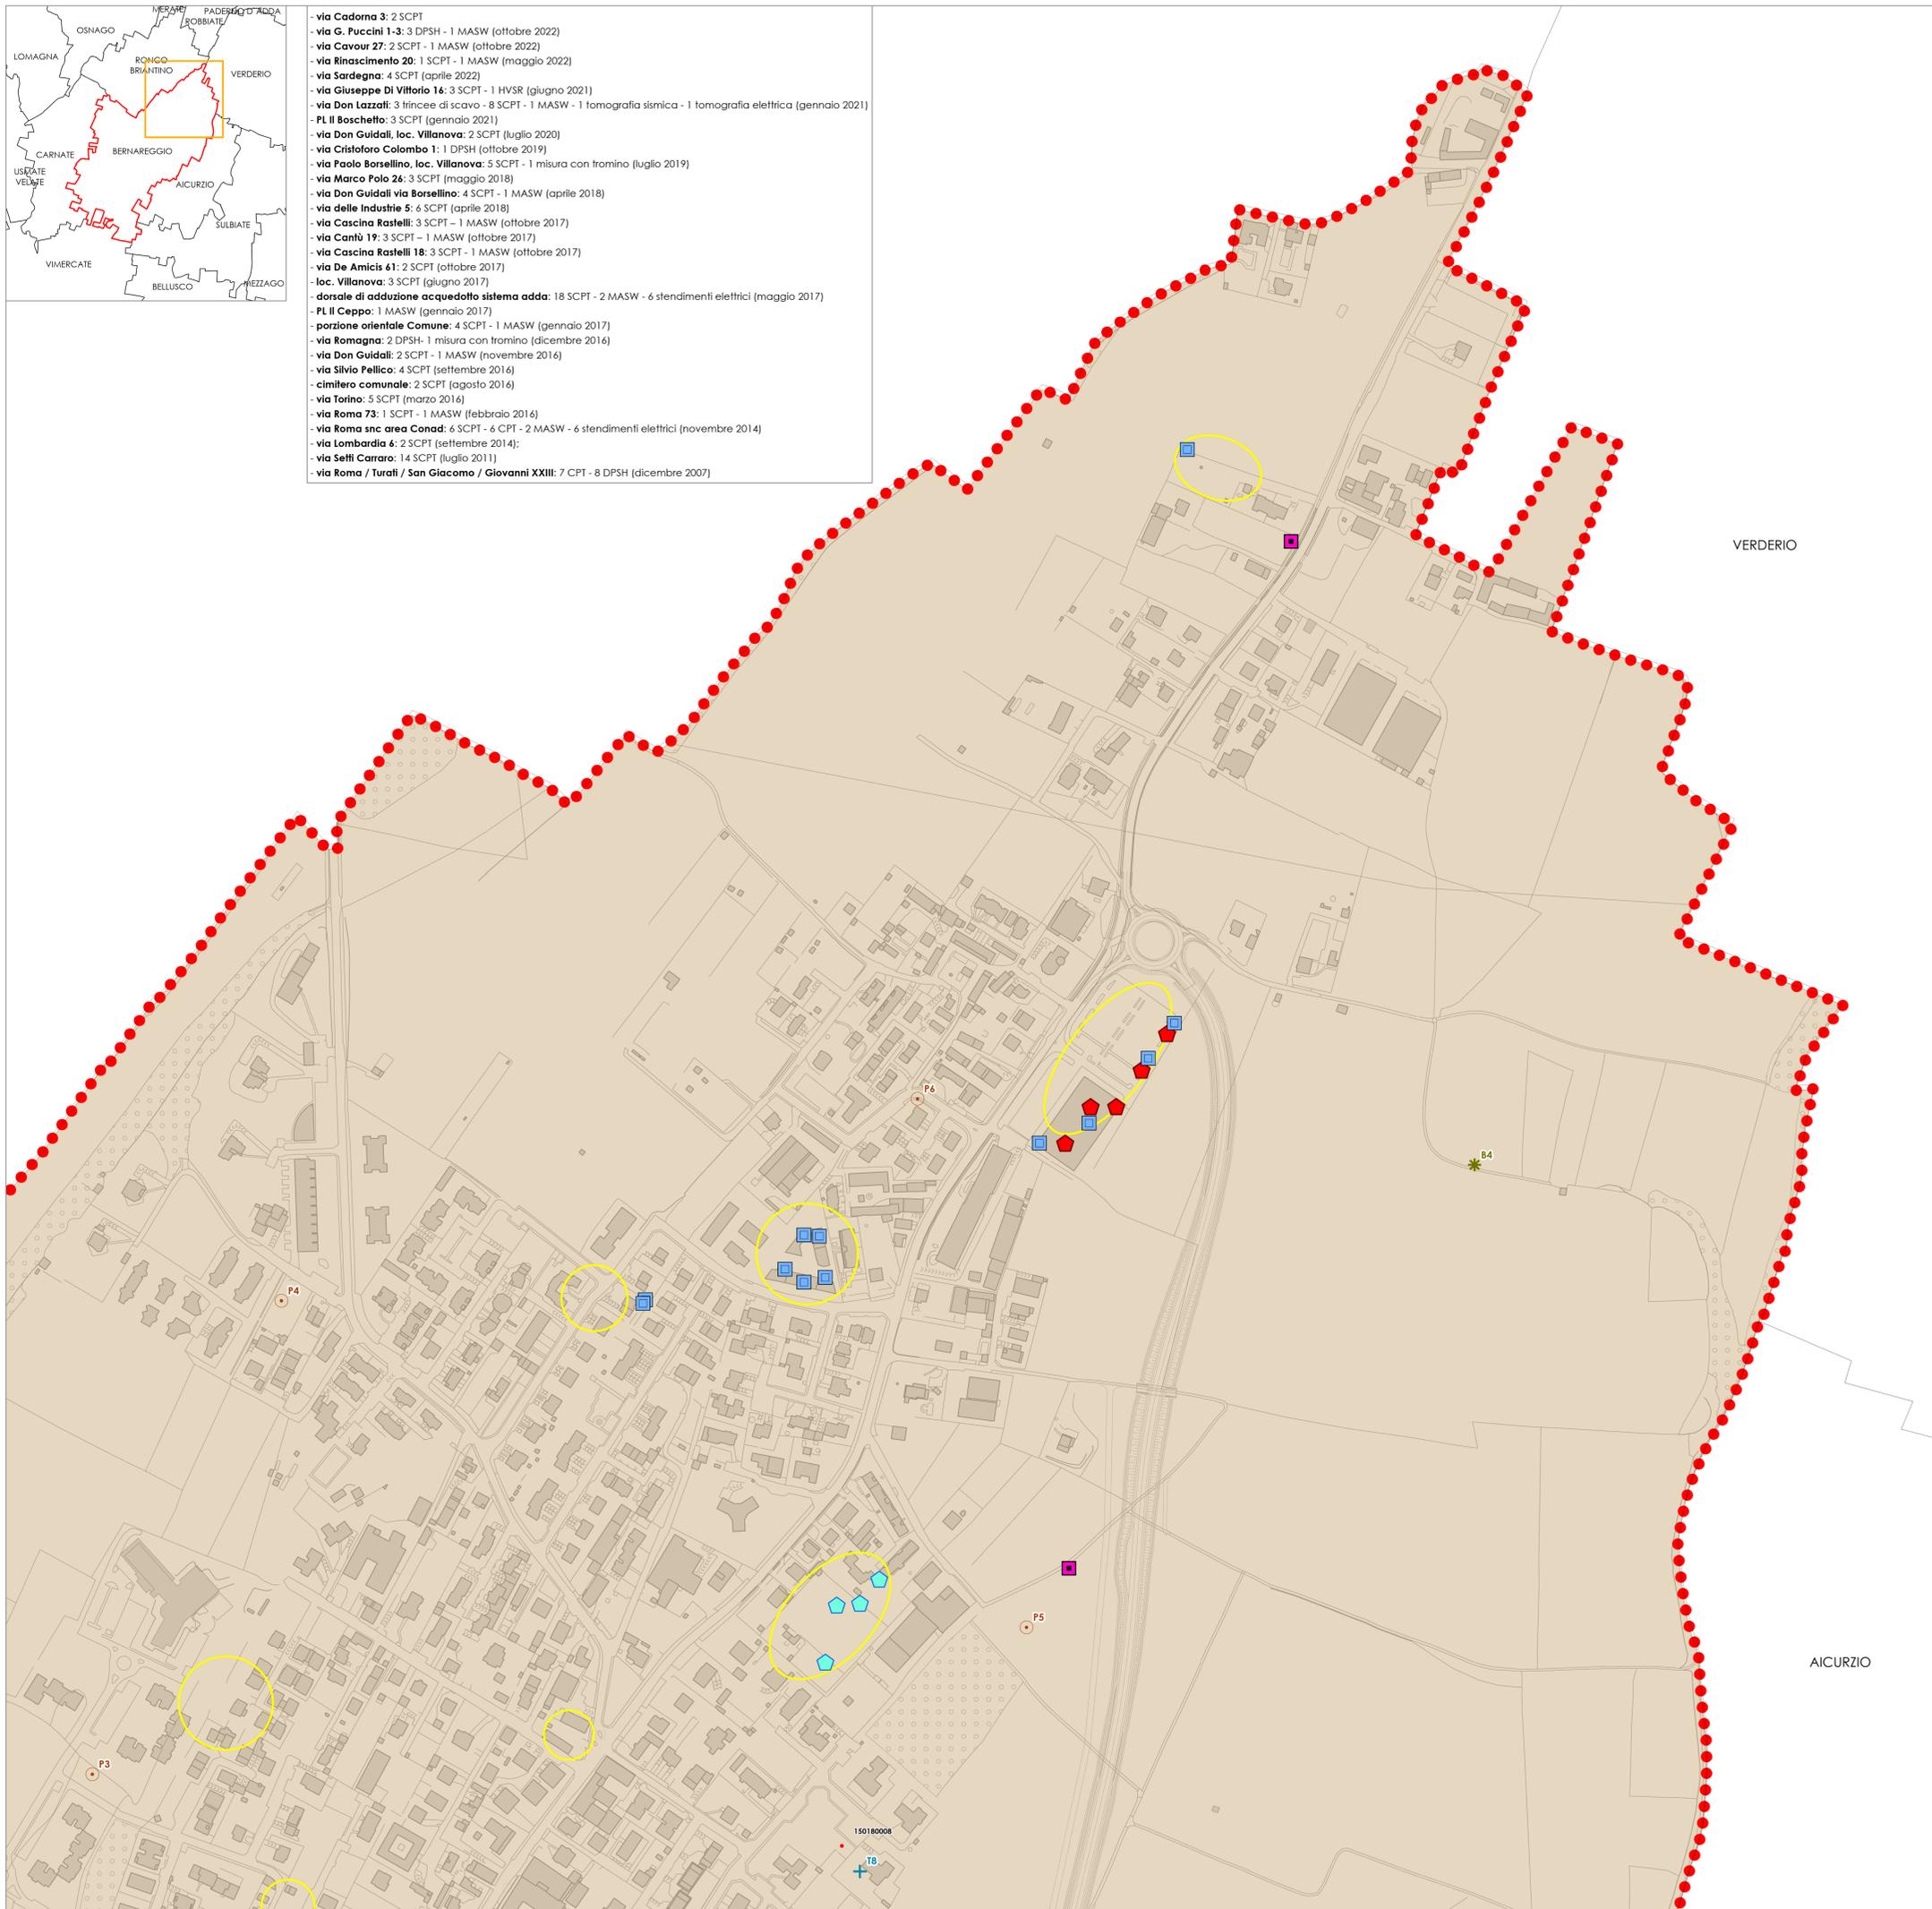
Grado di suscettività al fenomeno degli occhi pollini (Tav. 8 PTCP Monza e Brianza)

Indagini conoscitive disponibili per la definizione del fenomeno degli occhi pollini

Settori di territorio interessati dalla presenza di occhi pollini e/o da cedimenti / sprofondamenti del terreno (conoscenze storico locali)

- via Dante e limitrofe;
- via Pertini area Municipio;
- via Pertini / via Europa area campo sportivo;
- via Emilia;
- via Buonarroti;
- via De Gasperi;
- via Risorgimento.
