**COMUNE DI BERNAREGGIO**  
 (Provincia di Monza e della Brianza)

**Tav. 3C**

**CARTA DELLA SUSCETTIVITA' AL FENOMENO DEGLI OCCHI POLLINI**

**PIANO DI GOVERNO DEL TERRITORIO**  
 ai sensi art. 57 L.R. 11 marzo 2005, n. 12  
**AGGIORNAMENTO DELLA COMPONENTE GEOLOGICA, IDROGEOLOGICA E SISMICA**  
 ai sensi D.G.R. IX/2616 del 30/11/2011 e s.m.i.

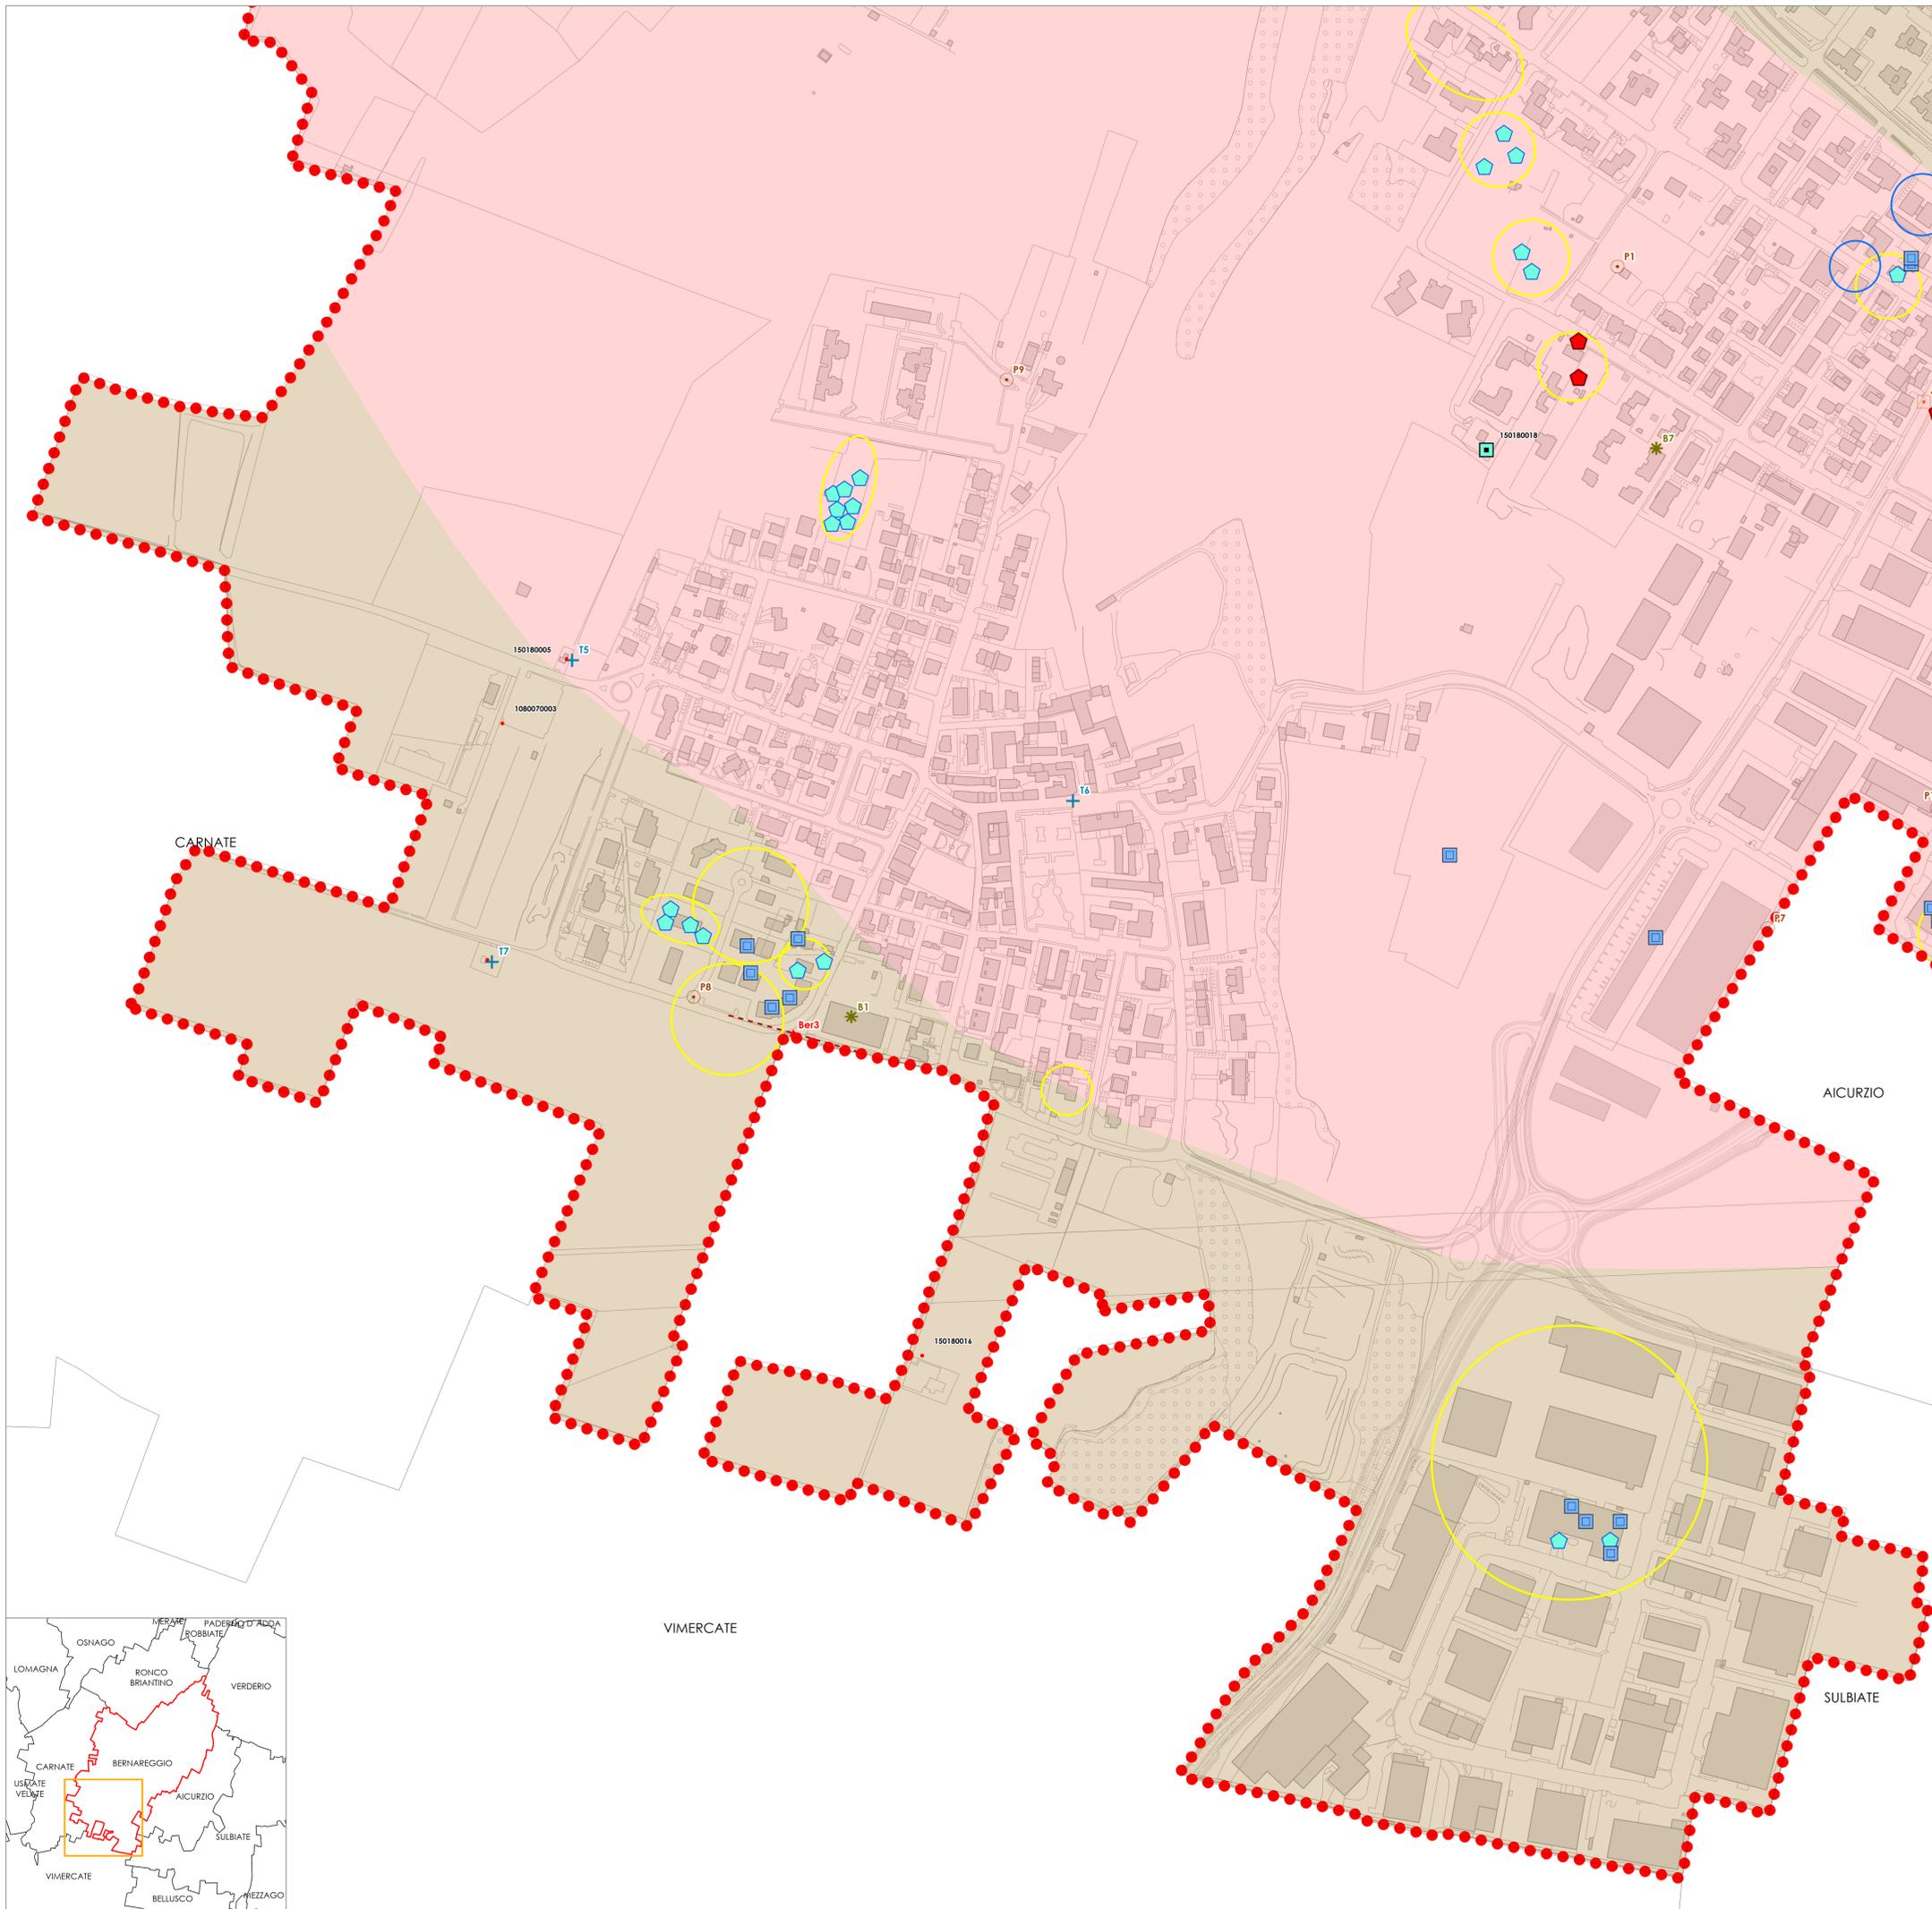
**Grado di suscettività al fenomeno degli occhi pollini (Tav. 8 PTCP Monza e Brianza)**

Settori di territorio interessati dalla presenza di occhi pollini e/o da cedimenti / sprofondamenti del terreno (conoscenze storico locali)

- via Dante e limitrofe;
- via Pertini area Municipio;
- via Pertini / via Europa area campo sportivo;
- via Emilia;
- via Buonarroti;
- via De Gasperi;
- via Risorgimento.
